# ANALISIS DE FALLA DE UNA HELICE CONSTRUIDA EN MADERA

En el presente trabajo se presenta el análisis de falla realizado en una hélice de madera rota en vuelo mientras propulsaba una aeronave PA-12 que pudo regresar a tierra sin mayores pérdidas.

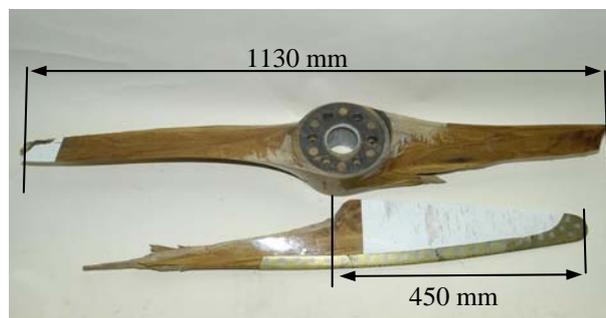
Figura 3: Vista de Intradós

La hélice a analizar se encontraba montada en una aeronave Piper PA-12, y sufrió la rotura en vuelo con un régimen de funcionamiento del motor de aproximadamente 1900 RPM. Se recibieron dos partes de la hélice, la parte central y el fragmento fracturado, las cuales se pueden ver en la Figura 3 y la Figura 4, con sus dimensiones. Estos fueron los únicos restos encontrados. La hélice carece de historial, ya que fueron perdidas por el propietario.

Designamos a los fines de su identificación pieza A la parte central y pieza B al fragmento desprendido. La pieza B pertenece a la Pala 1, el otro extremo pertenece a la pala 2.

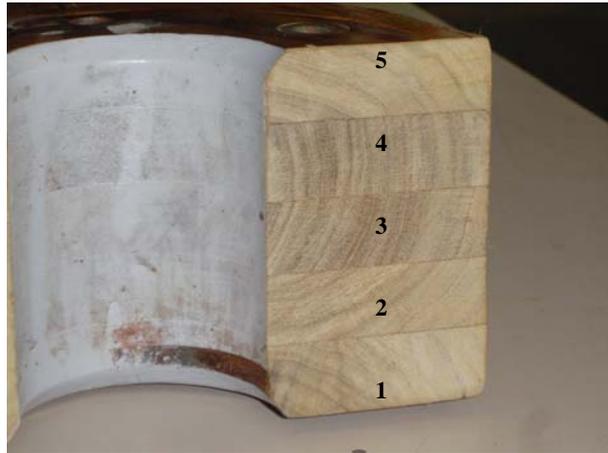
Figura 5: Corte transversal del cubo

Para individualizar las distintas laminas numeramos de menor a mayor desde el intradós hacia el extradós. Las láminas han sido obtenidas de cortes en la dirección radial y tangencial del tronco. Las láminas 1,2 y 5, corresponden a veta tangente, y las laminas 3 y 4 a veta radial. Los podemos identificar en el corte transversal del cubo de la Figura 5 y diagrama de la Figura 6.

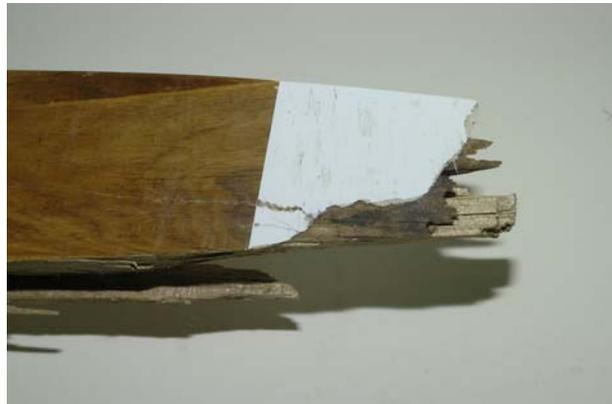
Figura 7: Extremo roto de la pala 2

El extremo de la pala 2 muestra una fractura con astillamiento (ver [Figura 7](#)). La fractura de la pala 1 es limpia (ver [Figura 8](#)) y si superponemos las piezas A y B se ve gran coincidencia entre ambas, transcurriendo mayormente a lo largo de las fibras (ver [Figura 9](#)).

La fractura longitudinal y astillamiento presentes en la pala 2 han sido producidos por un impacto frontal en su extremo de origen indeterminado.

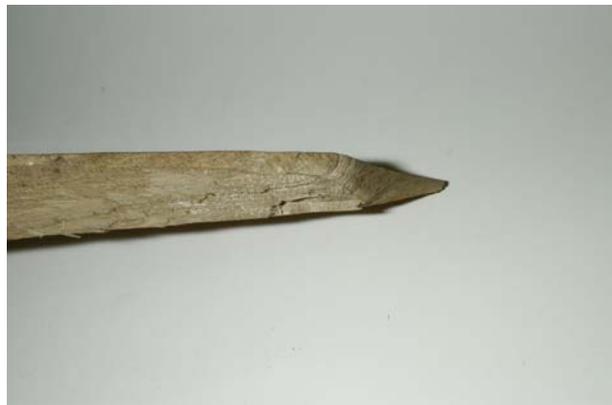
Figura 8: Extremo roto de la pala 1

Se puede ver una superficie más brillante que el resto en la [Figura 8; 10 y 11](#), pertenecientes a la lámina 2 y 3, indicando que la fractura se produjo a través de la superficie radial de la madera.

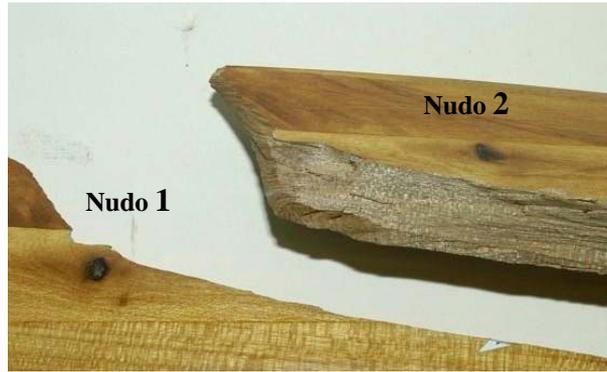
Figura 10: Extremo de la pala 1, piezas A y B.

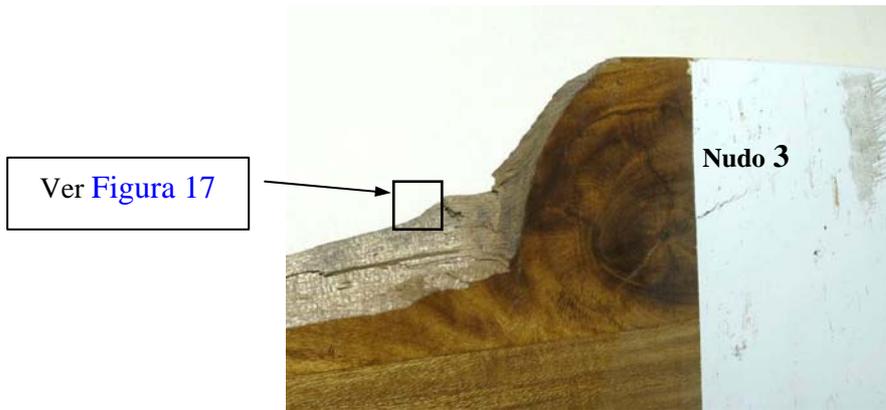
Figura 11: Pieza B, nudo y detalle de fractografía.

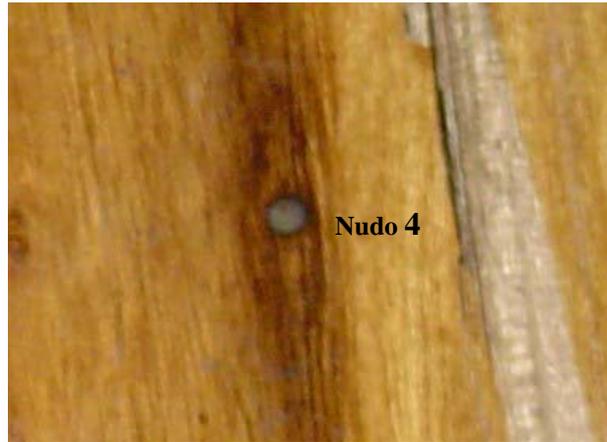
Figura 12: Nudo 4

El nudo 4, en realidad es un hueco, ya que el brote o rama que lo origino se ha caído, dejando el orificio y una leve distorsión.

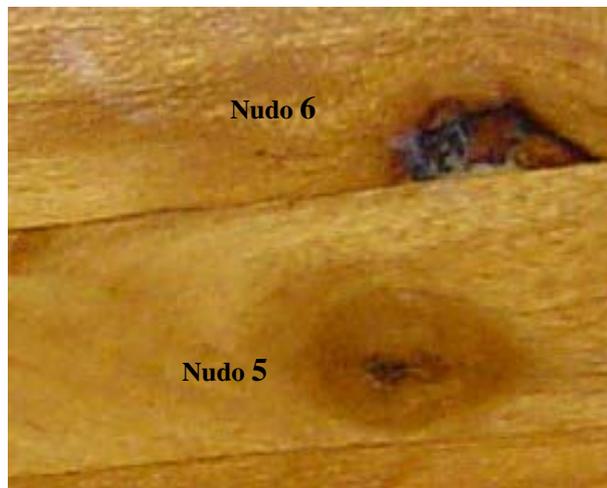
Figura 13: Nudos 5 y 6 en la Pala 2

La orientación de la fibra en las láminas 3 y 4 en la pala 2 tiene la misma pendiente en el extremo de la pala y la fractura sigue su orientación.

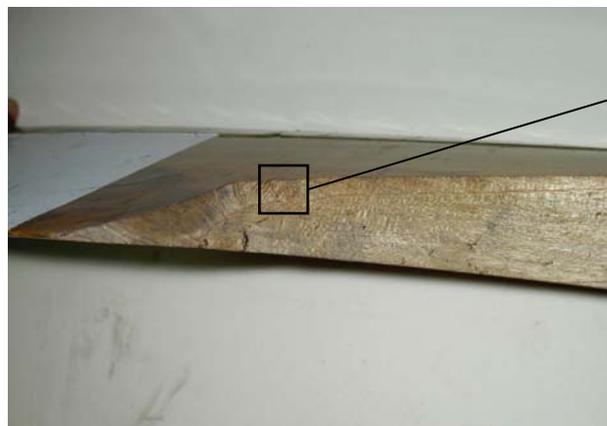
Figura 14: Pieza B y detalle de fractografías

Las fibras en la superficie de fractura que rodea al nudo 3 tienen orientación casi perpendicular al eje principal de la pala, lo que es visible en las piezas A y B (Figuras 14 y 15). Esto expone la superficie radial de la madera en la dirección axial de la pala.

En la pala 1 la distorsión producida por el nudo N° 3, abarca toda la parte visible de la lamina N° 2 en el intrados. Este nudo se encuentra situado en una sección de poco espesor, como es el borde de fuga y su tamaño supera los límites recomendados.

El nudo N° 3 es el lugar más probable de inicio de la falla, dadas sus dimensiones y la cercanía al borde de fuga. Posteriormente la fractura se continúa en forma longitudinal al eje de la pala 1.

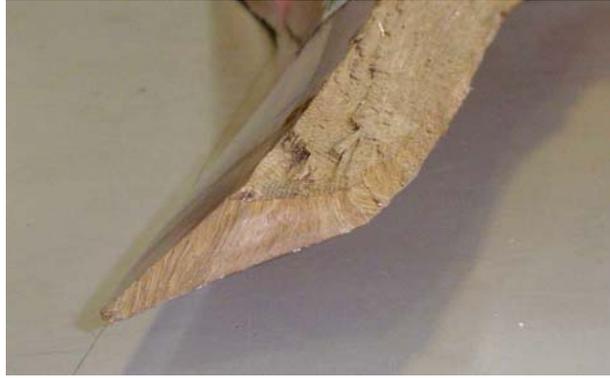
Figura 15: Detalle de la dirección de las fibras en la superficie de fractura de la pala 1

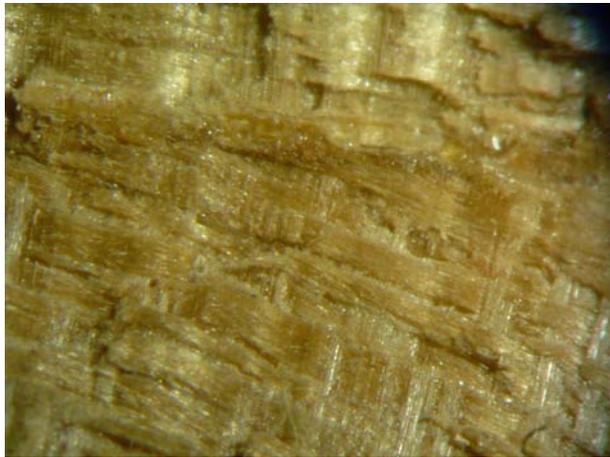
La superficie de fractura de la lamina 1 y 2 corresponde a la superficie radial de los cortes de la madera, visibles en la Figuras 16 y 17.

Figura 16: Lupa Leica 50 x .Superficie de fractura. Lamina 2

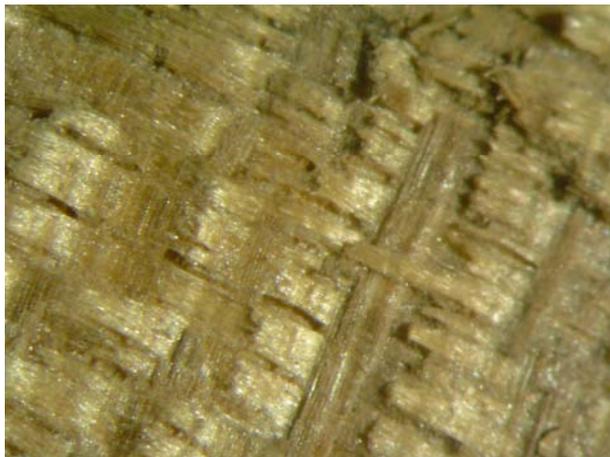
Fig.17: Lupa Leica 50x. Superficie de fractura detrás del nudo 1. Lamina 3.
