RECUBRIMIENTO PROTECTOR FLOTANTE, CONTRA LA CORROSIÓN ACIDA EN RECIPIENTES DE PRESIÓN DE FIBRA DE VIDRIO

Elaskar Omar^{a,b}, Aguirre Luis^{a,b}, García Jorge^b

Palabras Clave: cilindros, fibra de vidrio, corrosión ácida, protección, patente.

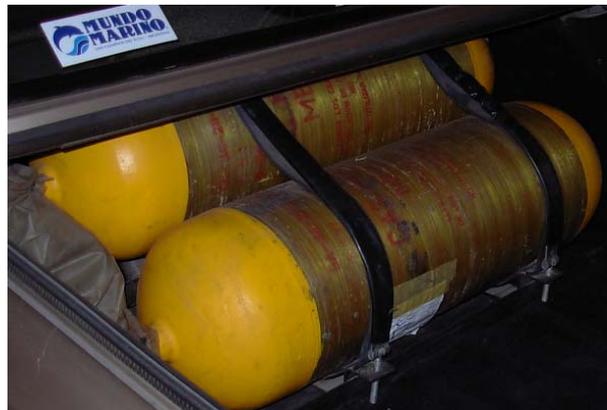
Figura 1: Cilindros de GNC Tipo 2 (acero PRFV) montados en un vehículo.

En la Figura 1, se muestra un vehículo con dos tubos de GNC rusos del Tipo 2. Se observó en ellos (Figura 2) el agrietamiento entre los aros de PRFV, sin que ello perjudicara el normal funcionamiento y pudieran superar en varias oportunidades las pruebas hidráulicas exigidas por normas.

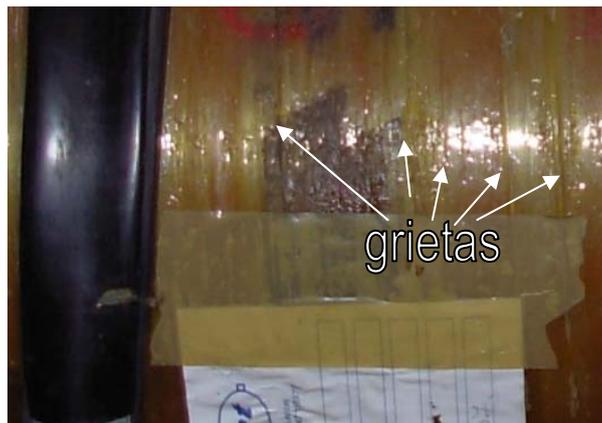
Figura 2: Grietas observadas en cilindros de GNC Tipo 2, en condiciones normales

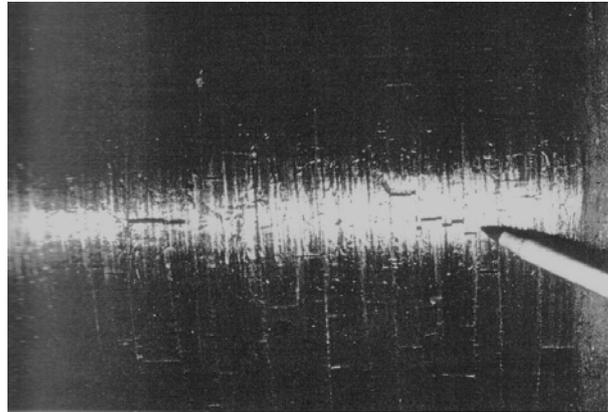
Figura 3: Fibras de vidrio de cilindro ruso, corroidas por ácido

Durante la etapa de certificación de estos cilindros, se pudo observar (Figura 3), que después de atacarlo con ácido, varios aros de fibra de vidrio son cortados en forma transversal.

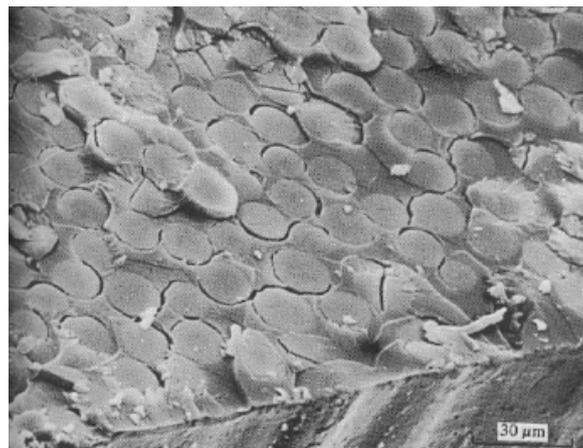
Figura 4: Fibras de vidrio cortadas por Corrosión ácida. (Archivo Univ. Navarra)

que este tipo de cilindro puede superar el requisito mínimo del 85% de la presión de reventamiento una vez atacada las fibras con ácido. Esta situación no se presenta en los recipientes del Tipo 3 con PRFV, en que la resistencia estructural está a cargo exclusivo del material compuesto (CSA Int.). En la Figura 4, puede observarse el corte característico de forma abrupta en las fibras de vidrio, en una muestra de PRFV atacada con ácido.

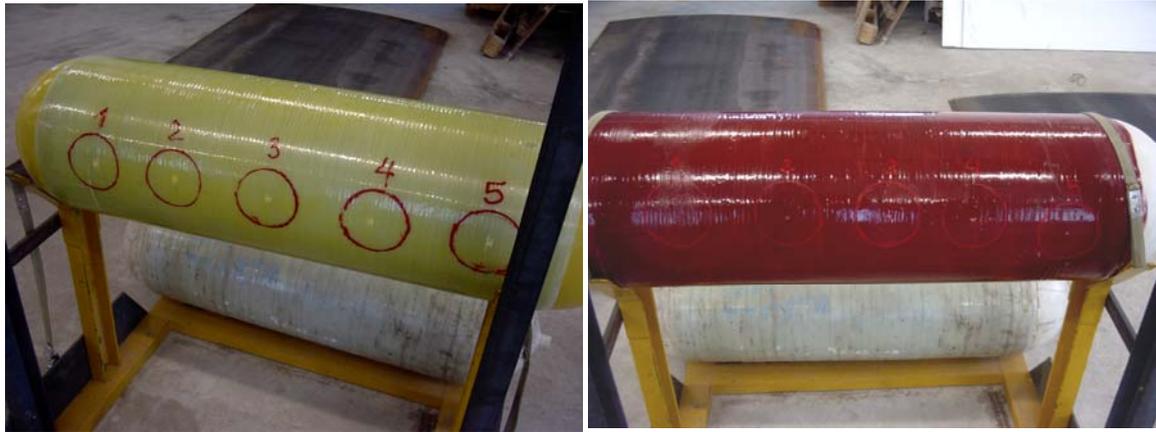
Figura 5: Recubrimientos poliuretánicos resistente a ácidos

Se observa en la Figura 5, se muestran dos soluciones utilizadas con recubrimientos poliuretánicos resistentes a ácidos, de los cuales el segundo si bien supera las exigencias del ensayo a los ácidos, no está permitido por no ser transparente.

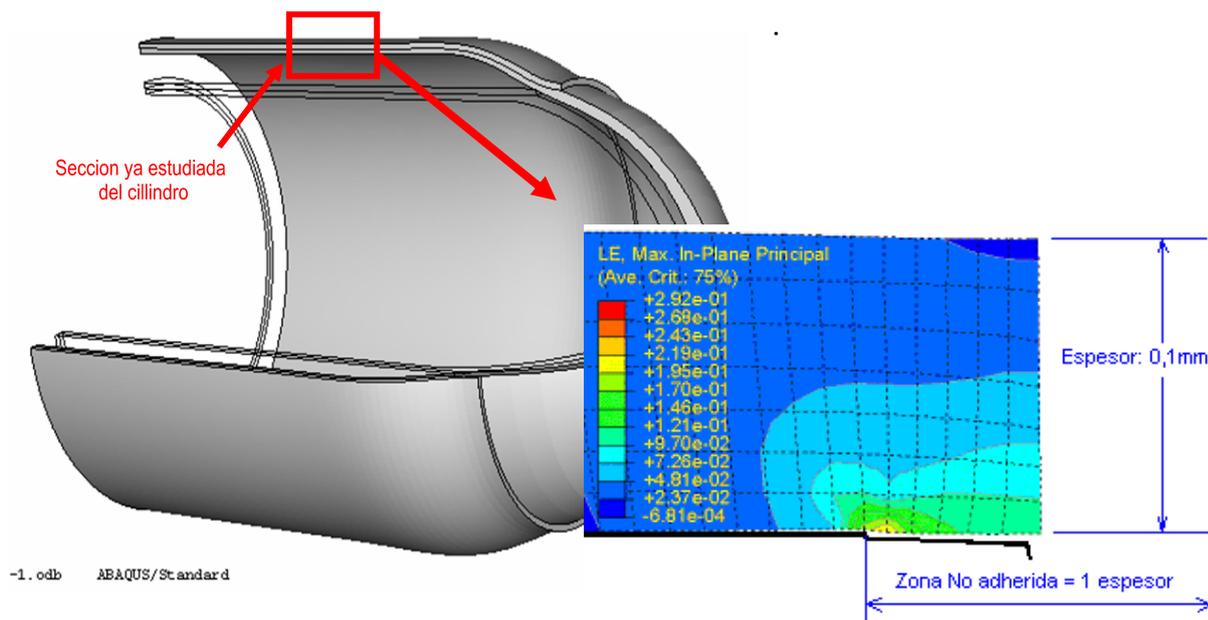
Figura 6: Zona analizada de un cilindro de GNC y análisis numérico del recubrimiento protector.

Bajo este estado de situación surge la propuesta de mejora presentada aquí, ya que si el recubrimiento presenta una adherencia importante, el riesgo de rotura del mismo es alto, debido a la gran deformación concentrada que presenta pos sobre la apertura de las grietas en la resina, tal fue estudiado en trabajos previos, como se muestra en el Figura 6, que indica el alto grado tensional que causa la apertura de grieta en la capa protectora (ABAQUS/std). En esta condición se procuro proponer una idea de recubrimiento flotante, que analizado numéricamente dio mejores resultados y que se plasmó en una idea patentable, tal se describe en el presente trabajo.

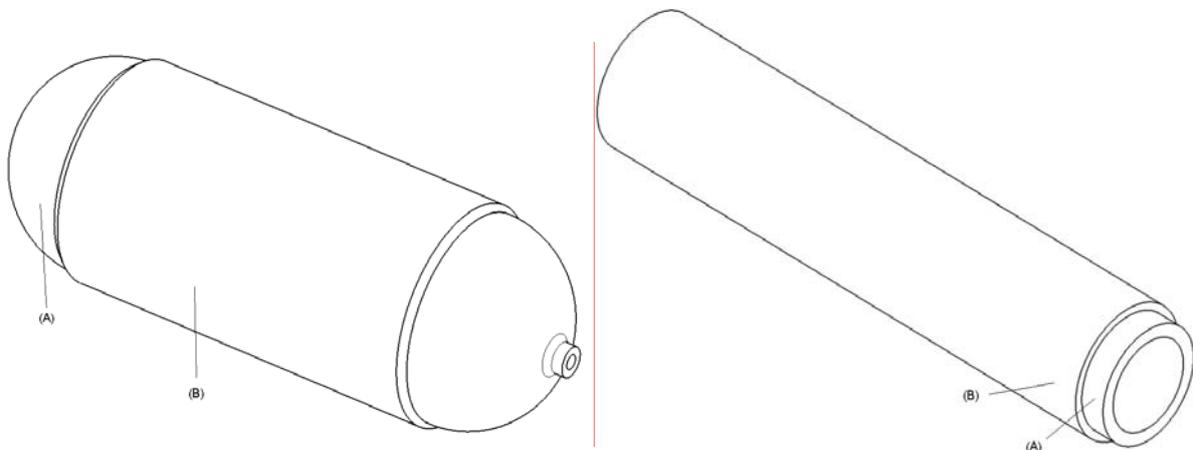
Fig. 7: Recipiente y tubo reforzado con PRFV

En base a los riesgos de rotura de la fibra de vidrio por corrosión ácida que pueden ocurrir en elementos como los mostrados en la Figura 7, al entrar en contacto las fibras de vidrio (C) al medio externo (F), cuyo ambiente puede contener sustancias ácidas, es que se propone describir la forma de aplicación y funcionamiento de un recubrimiento flotante (K) portector del PRFV (B).

Por fuera del tubo se aplica el PRFV (B) que actúa como refuerzo a las tensiones circunferenciales, ya que las fibras de vidrio (C) están orientadas exclusivamente en esa dirección en este tipo de elementos (Figura 7). Se aclara que el PRFV (B) está consituído por fibras de vidrio (C) que son las responsables de resistir mayoritariamente los esfuerzos, y que ellas están inmersas en una matriz de resina plástica (D) cuya función es adherirse a la fibras (C) y mantenerlas unidas como un único material, el PRFV (B), tal se aprecia a las fibras de vidrio (C) en forma aumentada en la Figura 8.

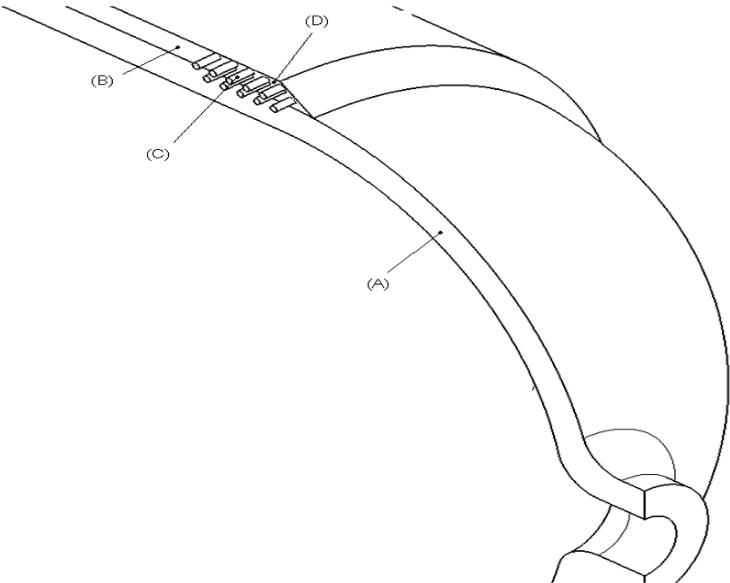
Fig.8: Identificación de los componentes en un cilindro con PRFV

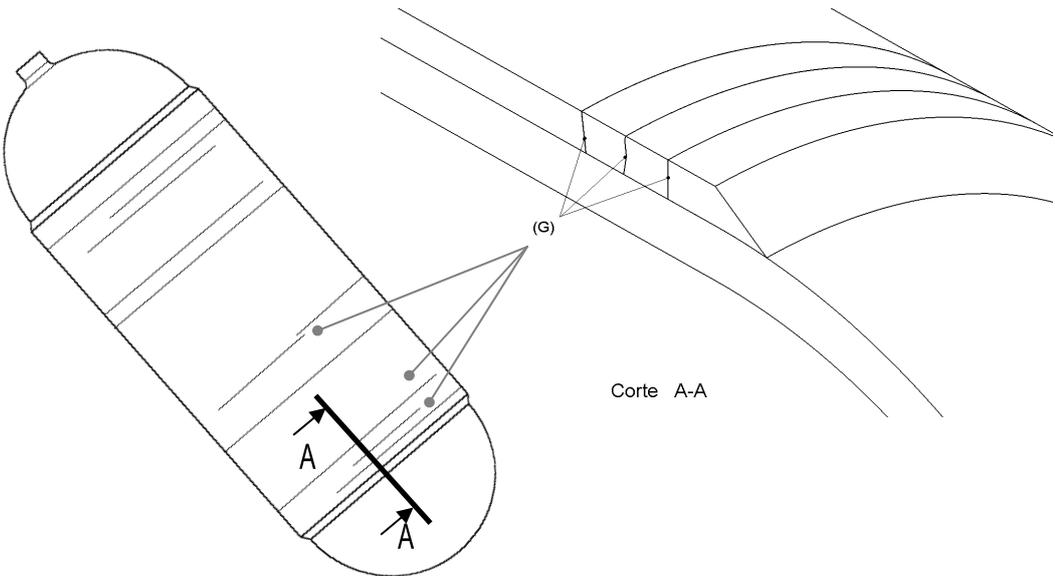
Fig. 9: Orientación de las grietas en función del bobinado

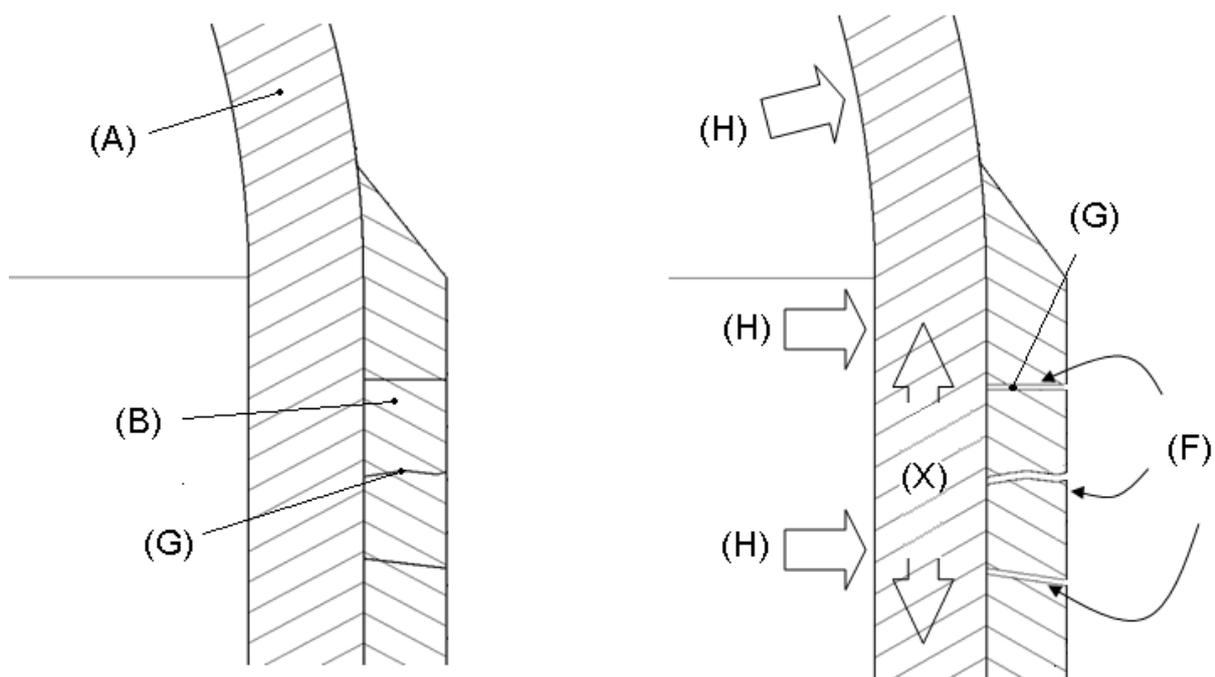
Fig.10: Descripción del proceso de apertura de grietas en la resina

mayoritariamente por el “tubo interior” (A), ya que el PRFV (B) en dicha dirección no tiene resistencia apreciable, debido a que la fibra de vidrio (C) no están orientadas en esa dirección y solo la resina (D) soporta la deformación (X) en dicha dirección, y que normalmente termina por despegar a las fibra de vidrio (C) de la resina, propagandose una grieta circunferencial (G) en la resina, como se indica en la Figura 9, y que no afecta la resistencia estructural del tubo, pues no se cortan las fibras de vidrio (C), pero permite que éstas últimas entren en contacto con el medio ambiente corrosivo (F) como muestra la Figura 10.

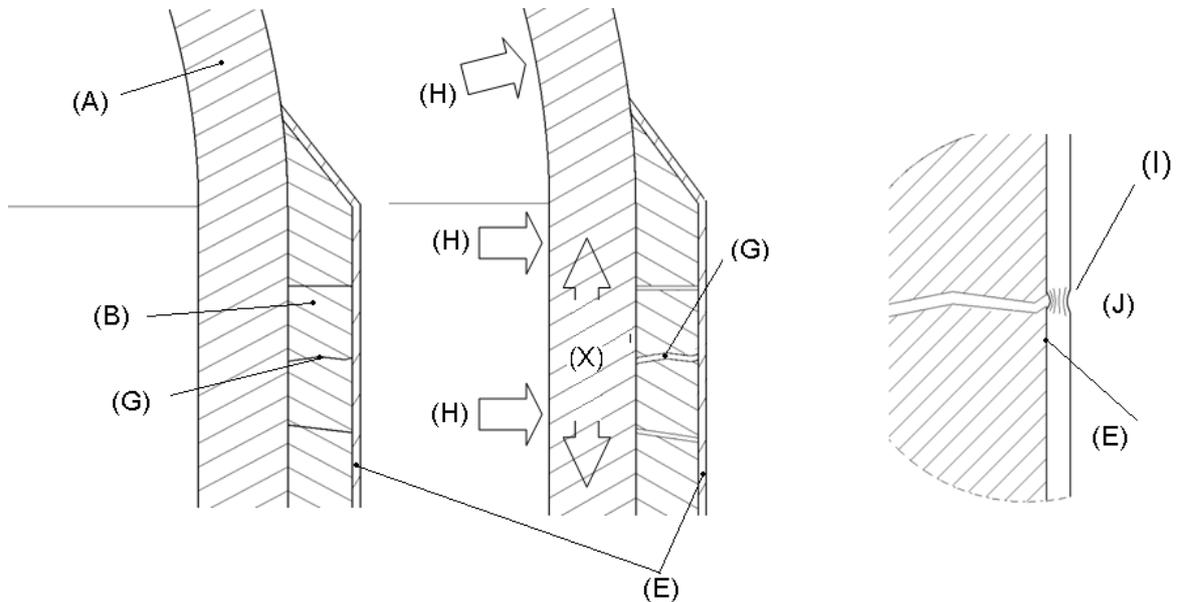
Fig.11: Recubrimiento adherido al PRFV

La solución actualmente empleada (Figura 11), consiste en utilizar una pintura protectora (E) resistente a los ácidos, para evitar este ataque corrosivo del medio ambiente (F), y que se aplica sobre el PRFV (B), adhiriéndose a la superficie fuertemente una vez secada. Pero cuando el tubo se expande por presión interior (H), se deforma también longitudinalmente (X), y provoca que las grietas (G) en el PRFV se abran y justo por encima de la apertura de esa grieta, la capa de pintura se deforma localizadamente y de manera importante (J) y con riesgos de fallar (R), de forma similar al agrietamiento producido en la misma resina (D).

Actualmente los fabricantes realizan ensayos de resistencia a los ácidos en estos elementos, pero en estos casos la pintura (E) es de reciente aplicación. En cambio si la pintura (E) tiene un tiempo importante de uso, resecamiento y cualquier otro daño acumulado, el riesgo a rotura (R) se incrementa sobre una apertura de grieta (G).

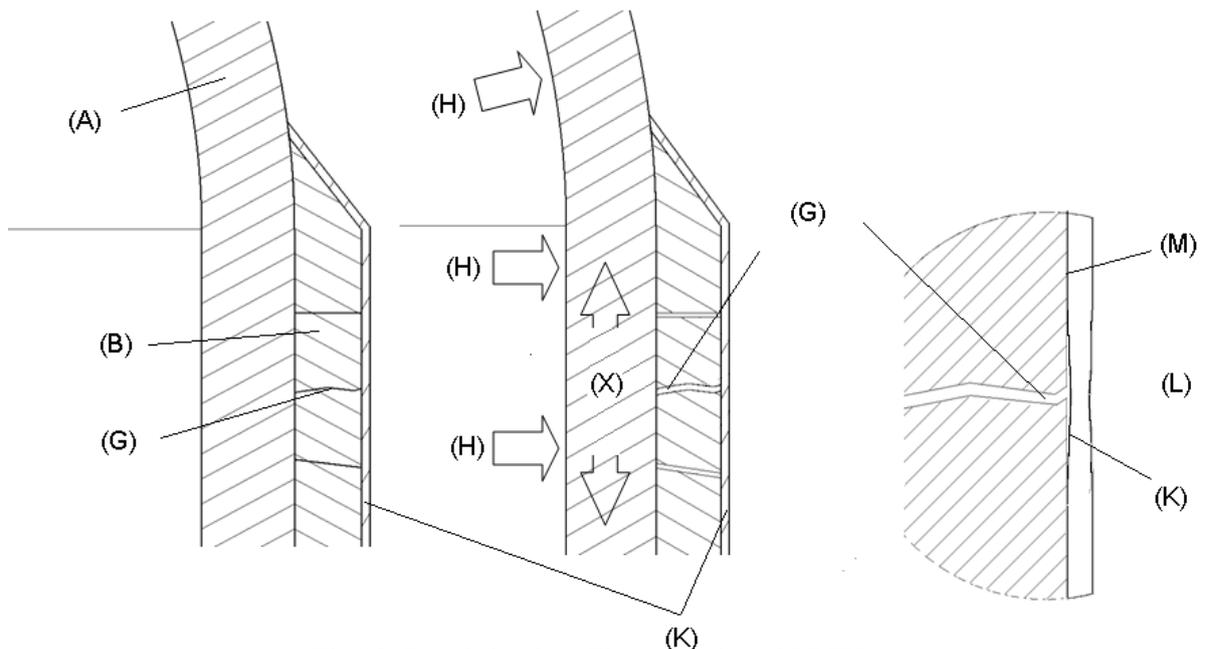
Fig.12: Recubrimiento Flotante sobre el PRFV

Como solución a esta situación riesgosa, en la Figura 12, se ha propuesto que el recubrimiento protector (K) pueda desplazarse sobre el PRFV (B), cuando el tubo se expande y la deformación longitudinal (X) que produce la apertura de las grietas (G) en el PRFV (B). De esta forma se evita una deformación elevada en la capa protectora flotante (K) que podrá resistir sin inconveniente esta exigencia.

Para lograr que esta capa protectora pueda flotar o deslizarse (K) sobre el PRFV (B), es necesario aplicar una película antiadherente de desmoldante (M) o cualquier otro producto antiadherente sobre el PRFV (B) previo a aplicar la pintura protectora (K). De esta forma se permite que ante una elongación (X) del cilindro o tubo, las grietas (G) se abren en el PRFV, pero al contrario que lo mostrado en la Figura 11, el recubrimiento portector flotante (K) se desliza y por ello se deforma sobre un sector mayor (L) que si se compara al recubrimiento adherido (J), que lo hace exclusivamente por sobre la apertura de gireta (G). Así los riesgos de rotura se minimizan incluso si la pintura protectora (K) tuviera menor elasticidad debido a envejecimiento, resecaimiento u otro daño acumulado.
