# ANALISIS DE FALLA DE UNA HELICE CONSTRUIDA EN MADERA

En el presente trabajo se presenta el análisis de falla realizado en una hélice de madera rota en vuelo mientras propulsaba una aeronave PA-12 que pudo regresar a tierra sin mayores pérdidas.

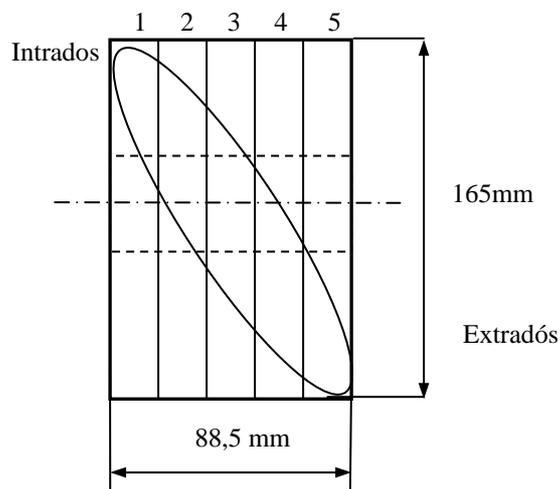
Figura 6: Esquema, vista de perfil, de la construcción de la hélice.

Para individualizar las distintas laminas numeramos de menor a mayor desde el intradós hacia el extradós. Las láminas han sido obtenidas de cortes en la dirección radial y tangencial del tronco. Las láminas 1,2 y 5, corresponden a veta tangente, y las laminas 3 y 4 a veta radial. Los podemos identificar en el corte transversal del cubo de la Figura 5 y diagrama de la Figura 6.

La longitud de punta a punta era originalmente de 1930 mm y solo las láminas 2, 3, y 4 constructivamente se extienden hasta los extremos.

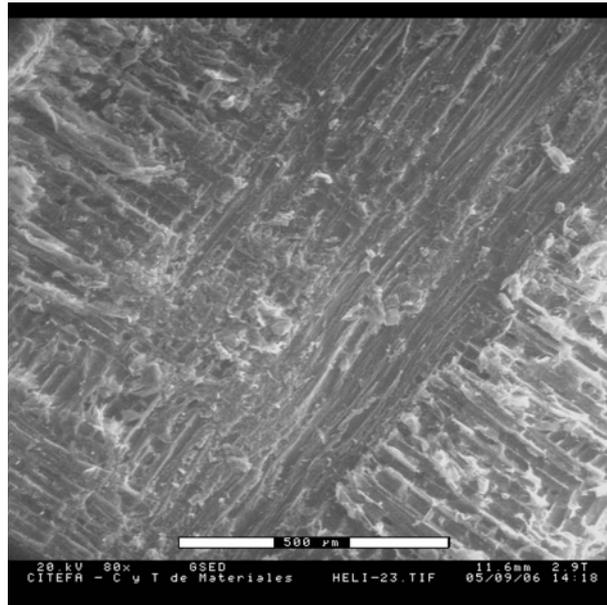
Fig.18: 80 x. Detalle microscópico de la superficie radial de la madera

La superficie de fractura de la lamina 1 y 2 corresponde a la superficie radial de los cortes de la madera, visibles en la Figuras 16 y 17.
